| ASUNTO | Solicitud da Asociación Cultural Amigas das Árbores Vigo para a revisión das árbores da Alameda de Compostela. |
| TRÁMITE | Informe técnico das árbores da Alameda de Compostela.<br>Exp. 2025029075 |

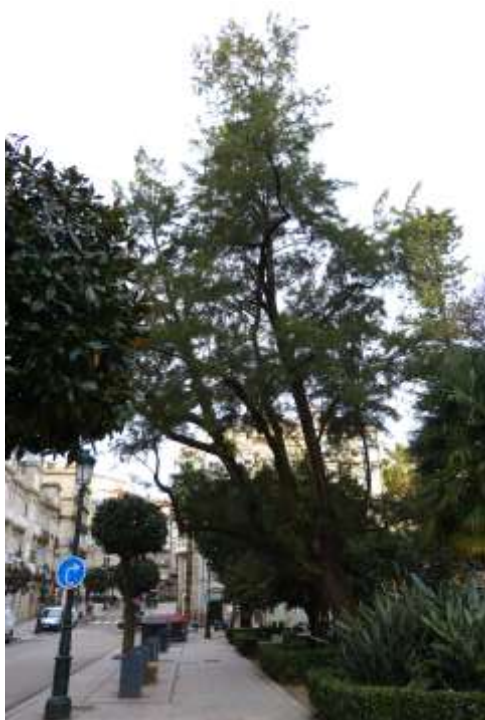
#### Exemplar 1 (situado fronte o cruce da rúa da Reconquista).

Este exemplar ten a copa bastante porosa e pouco densa, e aínda que non se trata dunha especie que de xeito natural teña unha gran frondosidade, chama a atención a pouca densidade da mesma. O fuste está inclinado (aproximadamente 15° sobre a vertical) cara a estrada e o sistema radical está moi superficial e con raíces ao descuberto, que amosan danos mecánicos por pisoteo e paso de vehículos e peóns. O solo está moi compactado, o que dificulta os procesos fisiolóxicos do sistema radical.

A dous metros de altura ten unha cavidade derivada da perda dunha rama.

A maioría das ramas están podadas, na maior parte dos casos con actuacións deficientes (sen cortes de descarga, con rachos, realizadas en ramas de gran diámetro, etc...) e zonas con regresión cambial (zonas onde o cambium vascular deixou de funcionar) debaixo dalgún deses cortes. Estes defectos se estenden ata o fuste, que amosa madeira morta e ocos nas zonas próximas ás actuacións de poda.

- \* Colocar un cableado dinámico na rama con fisura en fibra neutra no primeiro exemplar descrito.
- \* Actuación de poda de saneamento en todos os exemplares, para evitar a caída de ramas secas nalgúns casos e para facilitar ou axudar no peche das feridas en outros casos.
- \* Eliminar o sistema de rega baixo a proxección de copa dos exemplares.
- \* Cando o solo se atope completamente seco se aplicará unha solución do fungo beneficioso *Trichoderma* spp. Trátase dun fungo antagonista de *Armillaria mellea* e doutros

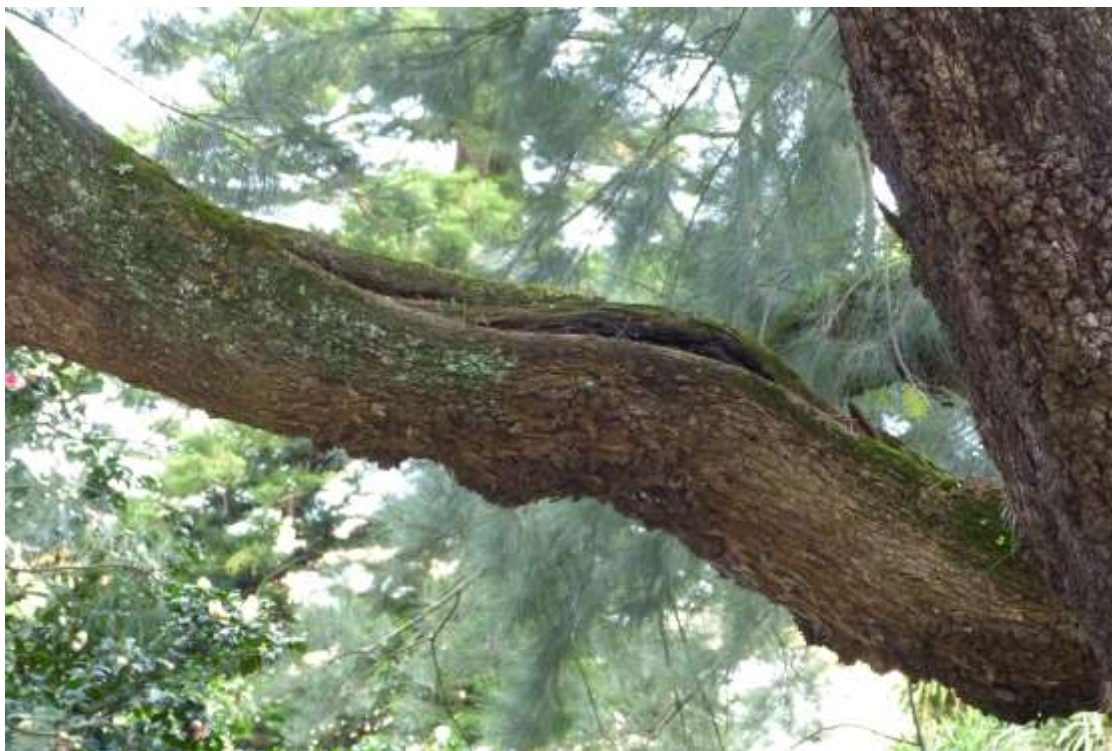
Nalgunha rama horizontal hai fisuras en fibra neutra (fisura nos tecidos estruturais máis duros e resistentes desa rama), que volven esas ramas perigosas pola alta probabilidade de quebradura. Ademais, hai ramas secas de pequenas dimensións na copa e tocos derivados de actuacións de poda deficientes.

Fisura en “fibra neutra” nunha das ramas principais.

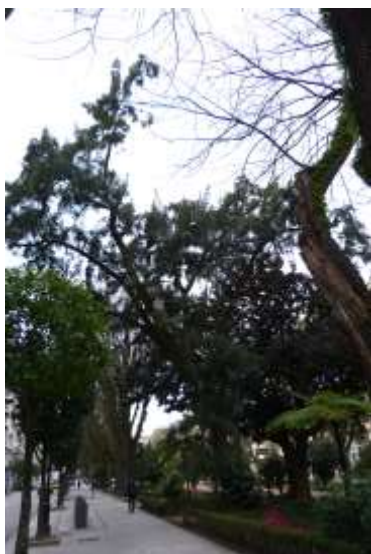
Exemplar 2 (situado fronte ao cruce coa rúa Velázquez Moreno).

Ten o tronco lixeiramente inclinado cara a estrada. A base do fuste está moi engrosada e está subido nun parterre elevado. Ten dúas pequenas zonas sen cortiza na base, aínda que parece que están pechando axeitadamente.

Ten moitos brións na base do tronco e incluso plantas de aralia (*Fatsia japonica*) medrando nas concavidades do fuste. Nas zonas medias e altas do fuste ten brotes epicórmicos arredor de antigos cortes de poda.

Posúe algunhas feridas de grandes dimensións, que a pesar de estar correctamente executadas amosan regresión cambial.

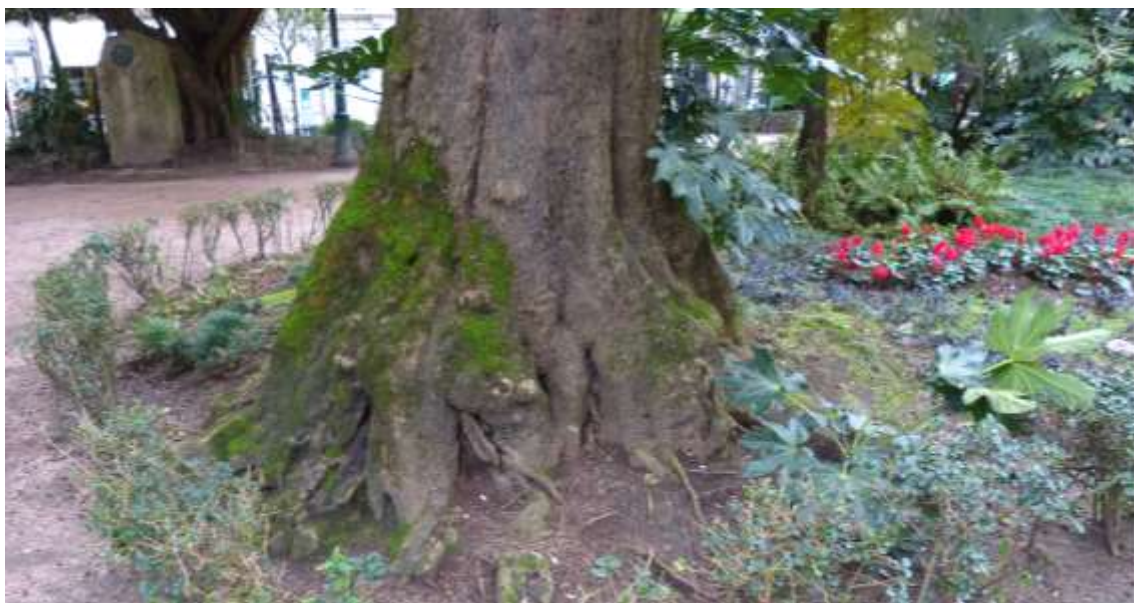
Base do exemplar na que se aprecian danos mecánicos e pequenas zonas descascadas.

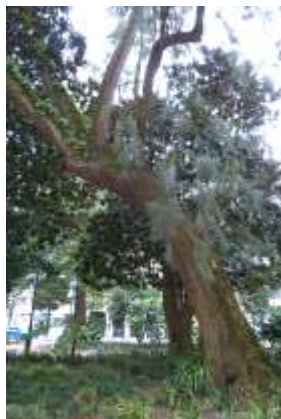
Exemplar 3 (situado fronte ao edificio do consulado de Ecuador).

Ao igual que nos exemplares anteriores a copa é bastante porosa e amosa moi pouca densidade. O fuste está inclinado aproximadamente 30° sobre a vertical, e ten un gran

promontorio basal con plantas ao seu arredor (*Ophiopogon japonicus* e *Dendrobium* sp.) e brións e polipodios sobre o fuste. A base amosa parte do sistema radical ao descuberto e con danos mecánicos polo uso de maquinaria (desbrozadoras) ao seu arredor. Tamén chama a atención a presenza dun tobo na base do fuste.

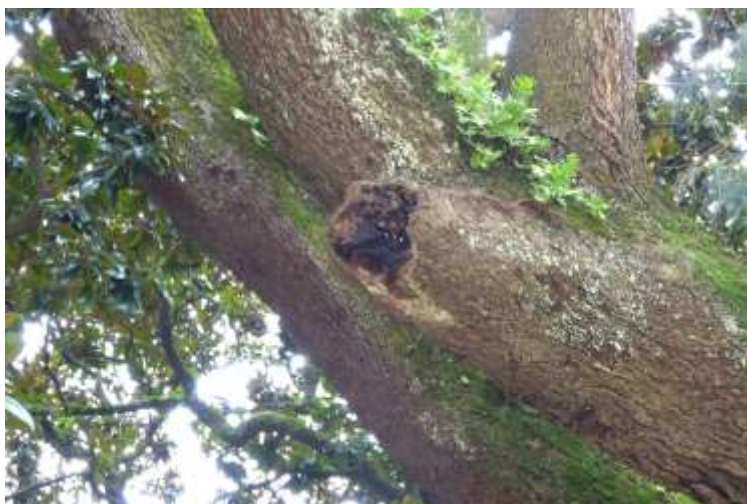
Ten algúns cortes de poda e feridas de grandes dimensións que non van a pechar, algúns polas grandes dimensións dos mesmos cortes e outros pola deficiente execución dos mesmos, con rachos ou realizados sen cortes de descarga previos.

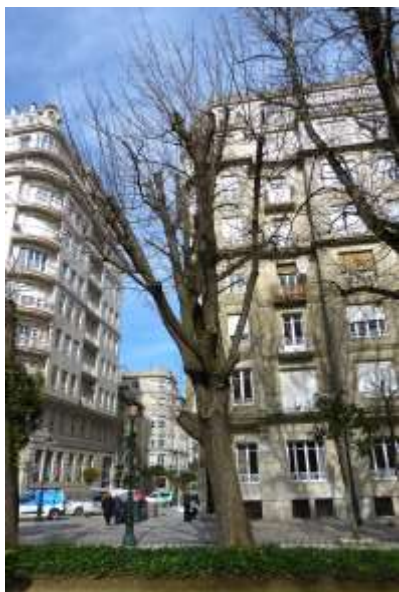
### Castiñeiros de Indias (*Aesculus hippocastanum*)

copas está totalmente modificada polas actuacións de poda, non respondendo á arquitectura característica da especie cando medra sen limitacións de espazo nin é condicionada por actuacións silvícolas.

A metade do sistema radical atópase amputado polas obras realizadas fai uns anos para o cambio de firme nas beirarrúas. Froito destas actuacións, os exemplares teñen escasa capacidade para realizar as súas funcións por atoparse baixo asfalto e/ou lousas de pedra.

Na copa amosan cortes de poda deficientemente executados, con numerosos rachos, realizados sobre ramas de grandes dimensións e sen cortes de descarga. Tamén se aprecia a presenza de numerosos cables e parafusos destinados á instalación de luminarias e outros elementos que afectan negativamente ás árbores.

- \* Aumentar a superficie útil de solo para as raíces retirando parte da soleira de pedra.
- \* Actuación de poda de saneamento para evitar a caída de ramas secas nalgúns casos e para facilitar ou axudar no peche das feridas en outros casos.
- \* Eliminar todos os elementos de luminarias e outros elementos alleos aos exemplares.
- \* Facer un seguimento periódico dos exemplares que amosen corpos de frutificación de *Ganoderma adspresum*, retíralos cada vez que se observen para evitar a liberación de

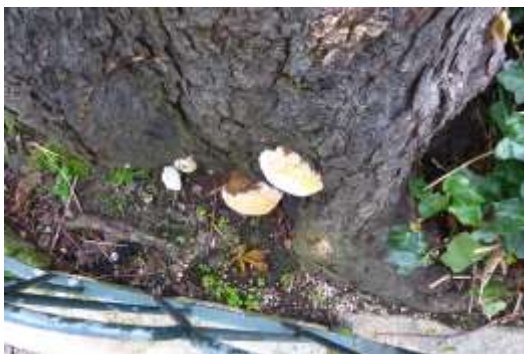
- *Ganoderma adspresum*. Fungo relativamente frecuente en parques e xardíns de condicións húmidas e con actuacións silvícolas deficientes. É preciso levar un control periódico sobre as árbores afectadas, xa que se trata do fungo máis agresivo entre os integrantes deste xénero. Pode atravesar as barreiras xeradas polas árbores para defenderse dos ataques fúnxicos e en ataques agresivos pode provocar a caída do exemplar.

Carpóforos de *Ganoderma adspresum* no fuste dun dos exemplares

esporas e, de ser posible, facer algún tipo de análise instrumental que permita coñecer o estado da madeira nos exemplares que amosen setas desta especie.

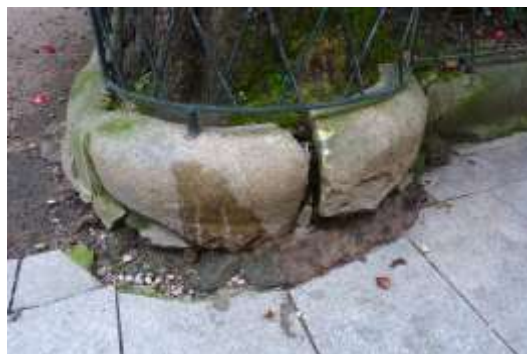
Bases dos fustes sen espazo para desenvolverse e parte do sistema radical baixo as lousas de pedra

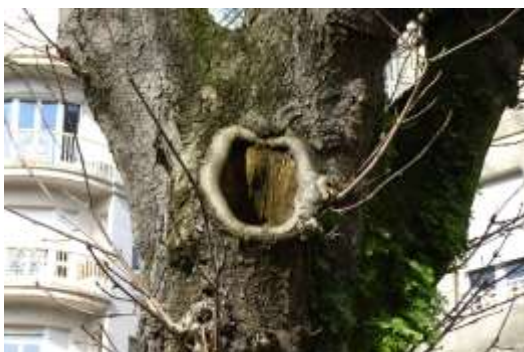
Ferida de grandes dimensións que deriva nunha cavidade

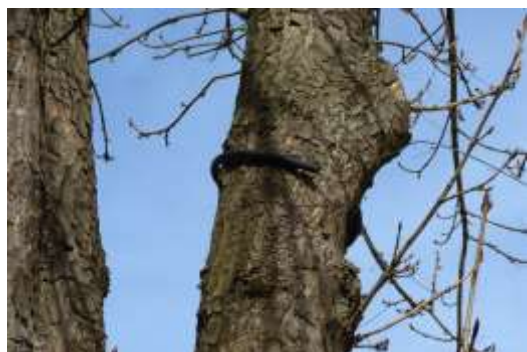
Elementos alleos ao arbolado suxeitos nos fustes

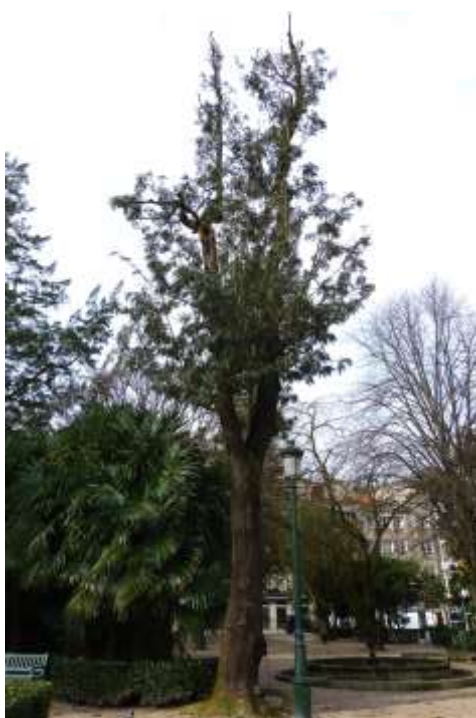
### Roble australiano (*Grevillea robusta*)

Medra sobre solo moi compacto. As raíces son moi superficiais e con danos mecánicos. Ademais, nunha das caras hai un banco de pedra que presumiblemente terá mancado parte do sistema radical nesa zona.

A cinco metros de altura bifúrcase en dous grandes brazos, que non presentan cortiza incluída. A partir da cruz ten numerosos brotes epicórmicos, feridas de poda mal executadas (con rachos e sen cortes de descarga) e cavidades de grandes dimensións con podremias.

A copa ten numerosos cimais (zona apical das ramas) secos, no que se coñece como “atrincheiramento” da copa, resultado, case sempre, de problemas radicais, que poden ser provocados pola existencia de patóxenos ou pola compactación do solo.

- \* Actuación de poda de saneamento para evitar a caída de ramas secas nalgúns casos e para facilitar ou axudar no peche das feridas en outros casos.
- \* Facer algunha actuación sobre o solo compacto, que pode consistir na descompactación con lanza de aire (Air spade) ou con outro sistema que permita airear o terreo sen danar as raíces finas máis superficiais, aportando posteriormente materia orgánica.

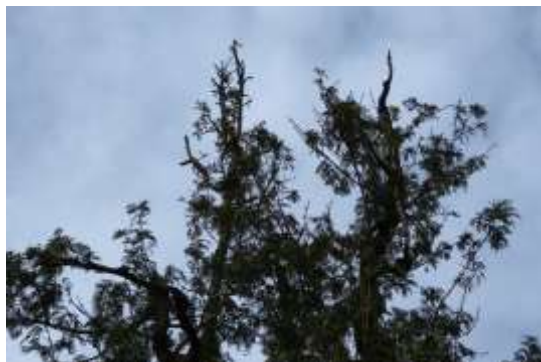
Numerosos cimais secos na copa do exemplar

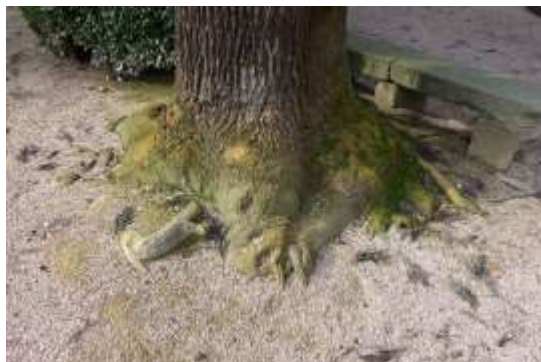
Solo moi compacto e danos mecánicos nas raíces superficiais

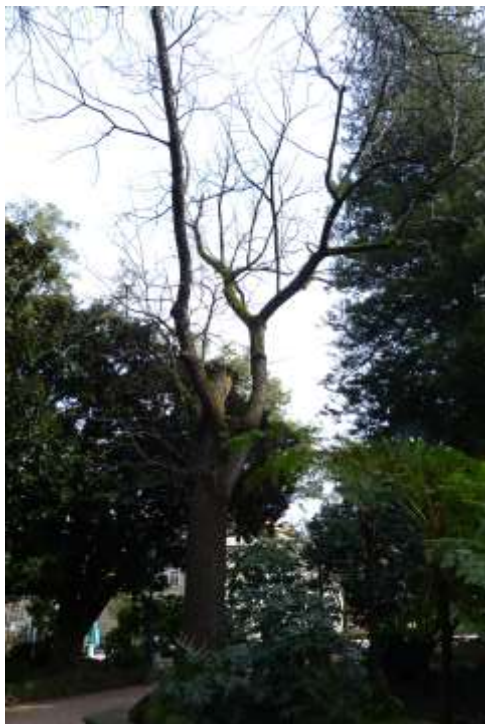
O primeiro exemplar que se describe atópase entre o parterre axardinado e o camiño. A copa está formada por tres ramas con dominancia apical (medran con gran verticalidade), unha vez que a guía principal do exemplar se perdeu, deixando unha gran cantidade de madeira morta ao descuberto que non está sendo tapada pola cortiza polas grandes dimensións desta ferida. A catro metros de altura ten unha gran marca horizontal coa aparencia de ser un cable ou outro elemento de suxeición que foi amarrado no exemplar e absorbido por este co paso dos anos. Por enriba deste punto hai cavidades e podremias e, dúas das tres ramas vivas se sitúan tamén por enriba desta altura.

Na cara da zona peonil o solo está completamente compacto e parte do sistema radical está ao descuberto, con cavidades e podremias nesa zona. Ademais, no interior destas cavidades foron atopadas puntas cravadas na árbore.

- \* Actuación de poda de saneamento para evitar a caída de ramas secas no primeiro exemplar.
- \* Levar a cabo algunha actuación de descompactación do solo e aportar materia orgánica arredor da base para mellorar as condicións do solo no primeiro exemplar.
- \* Apear o segundo exemplar por atoparse practicamente seco e ter altas probabilidade de desprender ramas, nunha zona con moitas dianas.

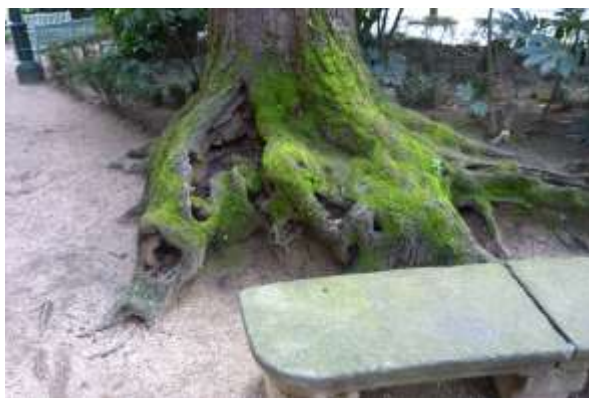
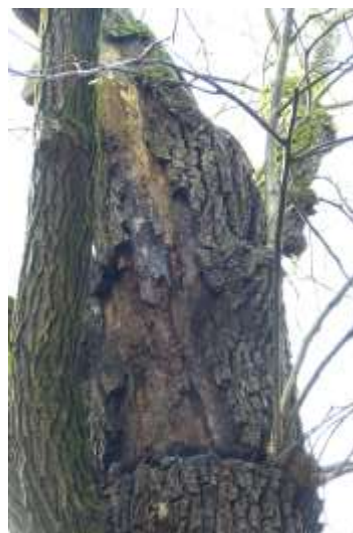
Imaxes do primeiro exemplar, nas que se aprecia a base do fuste, con solo moi compacto e numerosos danos mecánicos. Na imaxe da dereita a ferida transversal e a madeira podre por enriba dela.

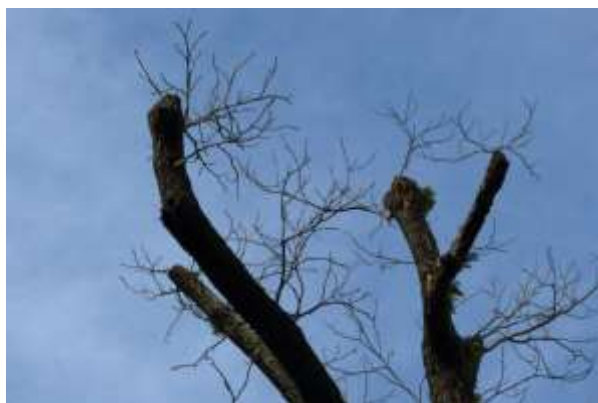
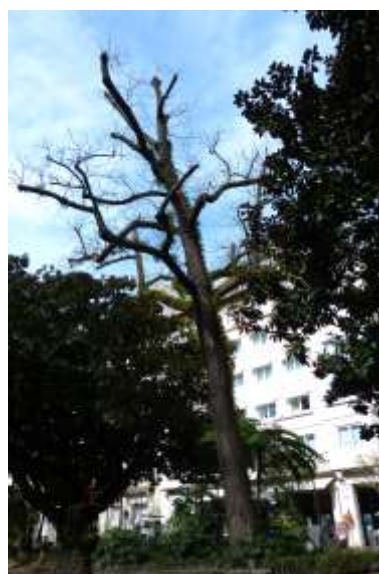
O outro exemplar está practicamente seco e é previsible que, nun espazo curto de tempo, comece a desprender ramas, supoñendo un risco bastante elevado, pois debaixo dos dous exemplares hai bancos para os usuarios ao espazo.

Imaxes do segundo exemplar, practicamente seco e con alta probabilidade de desprendemento de ramas.

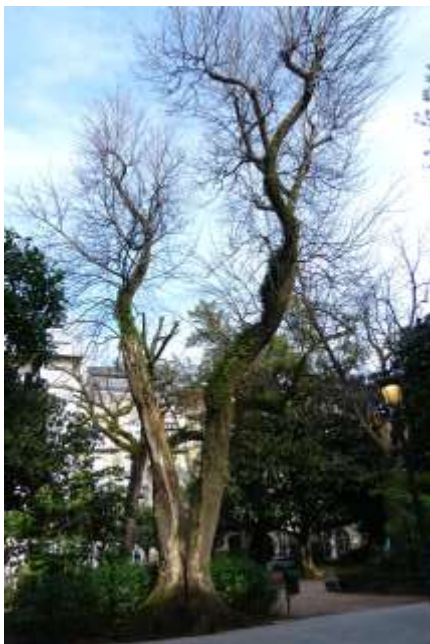
**Tulipeiro de Virxinia (*Liriodendron tulipifera*)**

Situado a carón da beirarrúa, ten a metade do sistema radical debaixo da lousas, o que impide ou limita a súa actividade. Na base hai amplas zonas descascadas que ascenden polos dous fustes ata acadar dous terzos da altura total do exemplar, incluso por enriba da bifurcación, situada a dous metros de altura e de onde xorden dous grandes brazos que conforman a copa do exemplar. Esta atópase moi minguada polos traballos silvícolas realizados e polas podremias anteriormente comentadas.

. A presenza de pólas de grandes dimensións na copa, situadas sobre puntos de inserción febles supoñen un risco para os transeúntes e os usuarios do espazo.

\* Apear o exemplar por atoparse nun estado de conservación bastante deficiente e ter altas probabilidade de desprender ramas, nunha zona con moitas dianas.

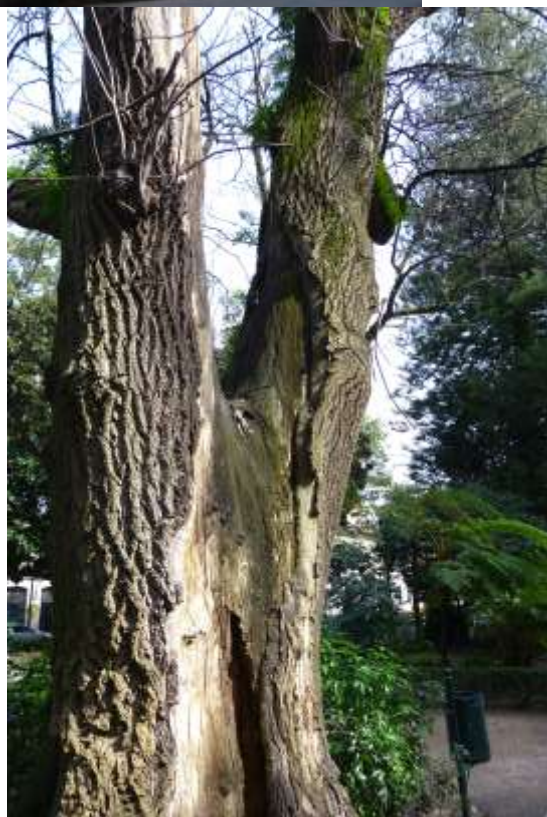
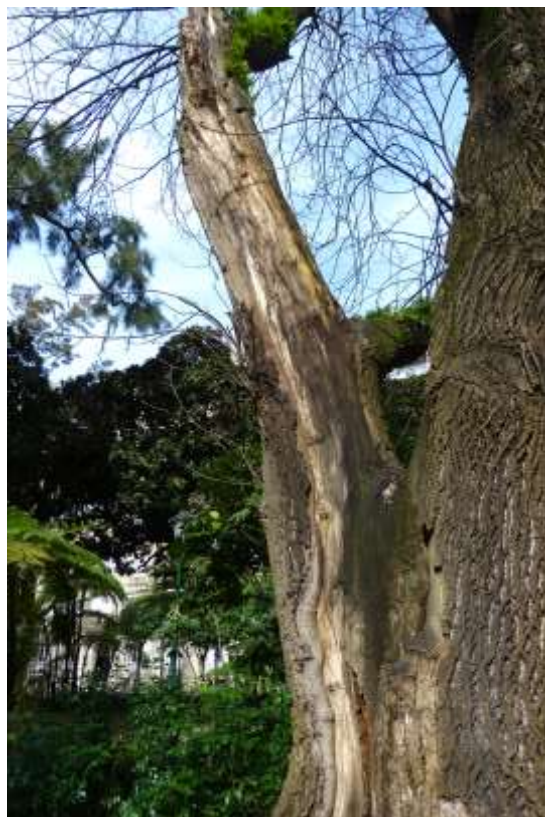
Distintas imaxes do tulipeiro nas que se aprecia como as podremias e descascados chegan desde a base ata case a totalidade da altura do exemplar.

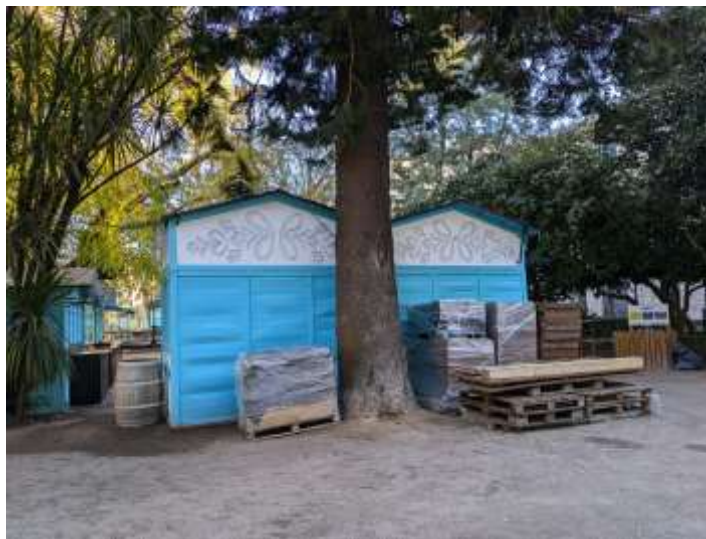
Palets e casetas de feira instaladas na base da araucaria, o que contribúe a aumentar a compactación do solo.

- \* Poñer algún tipo de limitación (valado metálico ou de madeira ou pedra...) arredor do fuste para diminuír a compactación, ou cando menos evitar que aumente.
- \* Facer un seguimento periódico do exemplar e, de ser posible, facer algún tipo de análise instrumental que permita coñecer o estado da madeira.
- \* Colocar unha sustentación en forma de anel por enriba da bifurcación do fuste para que, en caso de que un dos brazos se desprenda, quede pendurado da copa e non alcance o solo.

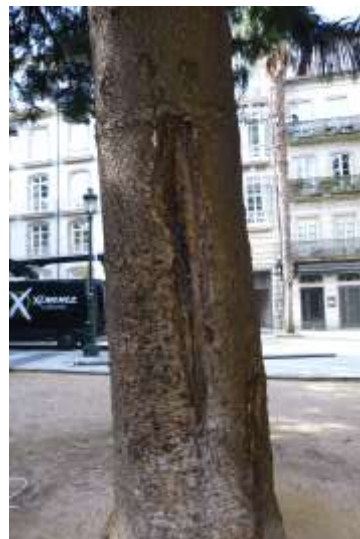
A araucaria presenta unha copa ben equilibrada e sen problemas en aparencia. Medra sobre solo moi compacto, o que impide a correcta actuación do sistema radical. Na zona baixa do fuste presenta unha fenda vertical de un metro de altura con secrecións. Nesta fenda tomáronse mostras que foron levadas a laboratorio, dando como resultado a presenza do patóxeno de madeira *Ganoderma adspersum*.

Fenda vertical de un metro de altura

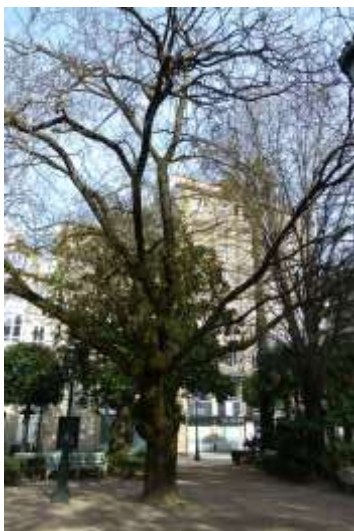
Sófora xaponesa (*Styphnolobium japonicum*)

A copa está ben equilibrada e medra sen limitacións de espazo por atoparse na parte central do recinto. Aínda así, hai numerosas pólas secas que poden desprenderse, o que representa un risco elevado pola presenza, case constante, de persoas baixo o exemplar. A tres metros de altura presenta cavidades acompañadas por tumores. A copa ten numerosos cimais (zona apical das pólas) secos e atópase en proceso de atrincheiramento. Ademais, na copa hai numerosas pólas secas que poden desprenderse. A tres metros de altura presenta cavidades acompañadas por tumores.

Medra sobre solo moi compacto, o que impide a correcta actuación do sistema radical. Parte do sistema radical está ao descuberto e presenta danos mecánicos causados polo pisoteo das persoas e o tránsito de vehículos no espazo.

- \* Realizar unha poda de saneamento para eliminar as ramas secas e evitar a súa caída.
- \* Poñer algún tipo de limitación arredor do fuste para diminuír a compactación, ou cando menos evitar que aumente.

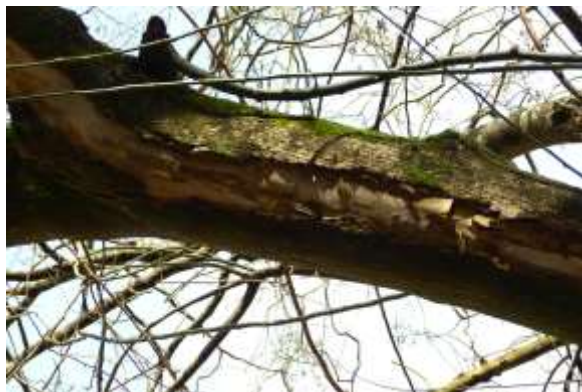
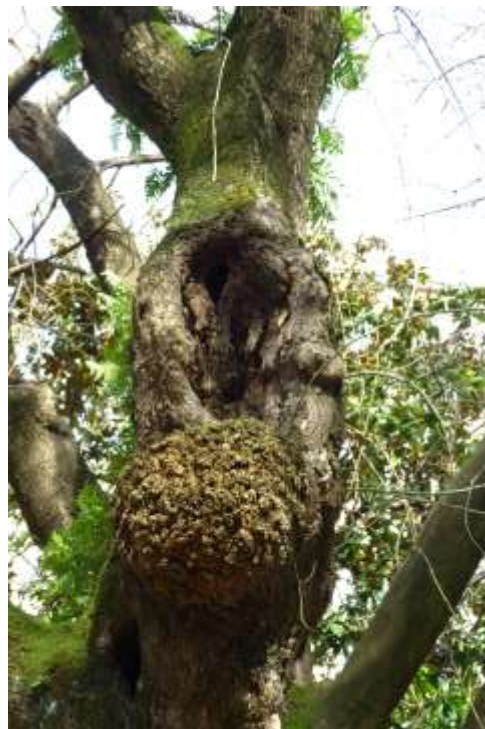
Na copa hai numerosas pólas secas que poden desprenderse. A tres metros de altura presenta cavidades acompañadas por tumores.
